LAVORI DI RISTRUTTURAZIONE E ADEGUAMENTO DELLA CHIESA PARROCCHIALE

PROGETTO DEFINITIVO ESECUTIVO

TAV. 13

ANALISI DEL DEGRADO  
PIANTE - COPERTURA

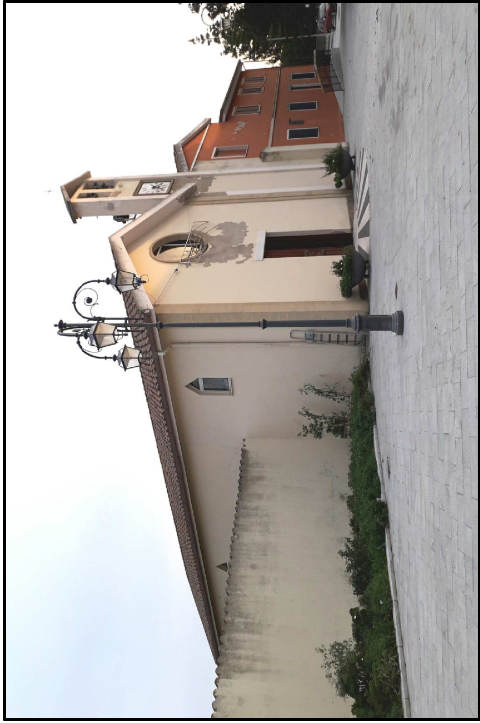
CHIESA

- Coppi fratturati e in scivolamento
- Grondale e pluviali: accumulo di detriti e vegetazione
- Tetto piano: accumulo di detriti, muretto d'attico senza protezione
- Campanile: assenza di coppi di copertura

CASA PARROCCHIALE:

- Coppi fratturati
- Grondale e pluviali: accumulo di detriti e vegetazione

ORATORIO:

- Non si rilevano particolari criticità
