COMUNE DI VILLAPERUCCIO

LAVORI DI RISTRUTTURAZIONE E ADEGUAMENTO DELLA CHIESA PARROCCHIALE

PROGETTO DEFINITIVO ESECUTIVO

RELAZIONE TECNICA SPECIALISTICA

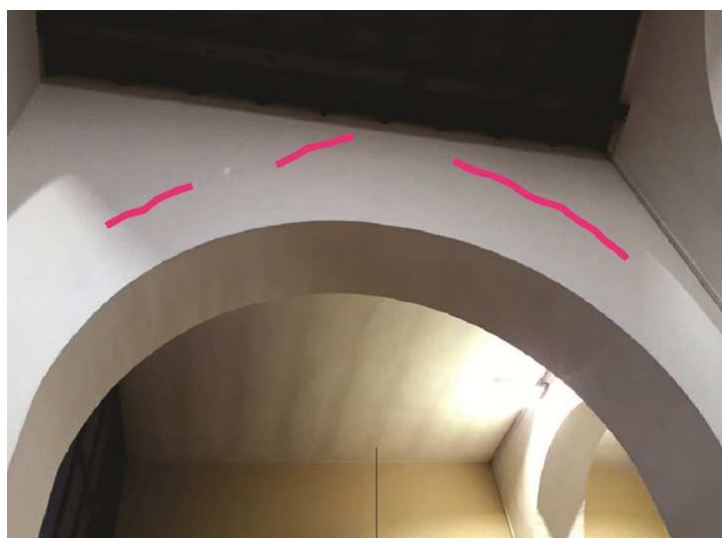
Il regime fessurativo riscontrato si localizza all'interno e interessa gli archi e le murature portanti. Allo stato attuale le lesioni sembrano essere di vecchia data e non sembrano essere indice di pericolo.

Le lesioni sulle murature hanno andamento prevalentemente pseudo-verticale, non correlate a cedimenti della fondazione ma ad assestamenti della struttura.

Le lesioni degli archi sono di tipo parabolico, indice di sofferenza statica. Sono tutti dotati di catena tranne il terzo arco di più recente realizzazione (anno 2001)

Le lesioni orizzontali lungo i prospetti esterni della sacrestia sono dovuti all'azione del solaio sulle murature.

- Muri portanti e archi: monitoraggio con fessurimetro delle lesioni più significative
- Arco vano 7: realizzazione di catena
- **Superfici e finiture esterne**
 - Facciata: tipo A e tipo F
 - Prospetto laterale e posteriore: tipo C
 - Sacrestia: Tipo D1 nella fascia superiore, Tipo E fascia inferiore
- **Manto di copertura**
 - Intervento T1-T2: tetto della navata principale, laterale e sacrestia
 - Intervento T3: scossalina lungo il bordo del tetto piano della sacrestia e a protezione dei corpi di facciata lato campanile
- **Interventi specifici**

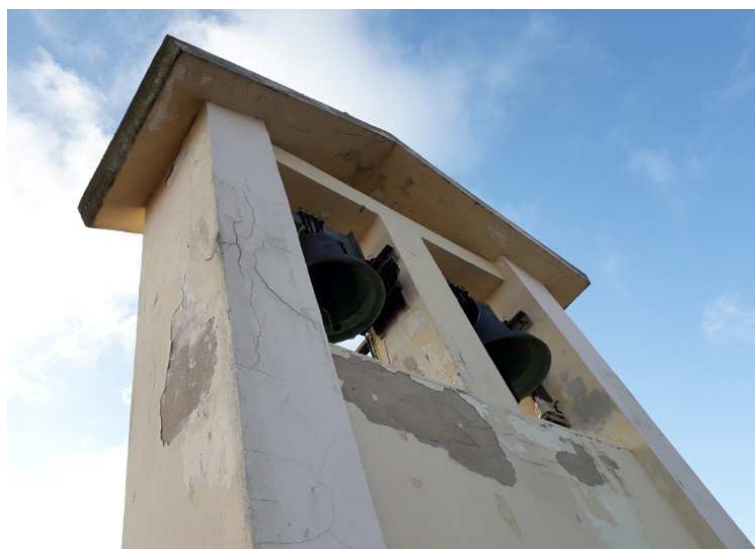
Le lesioni riscontrate nel campanile sono localizzate prevalentemente sui pilastri e sono dovute in gran parte al distacco del calcestruzzo per effetto della corrosione dei ferri di armatura. Particolarmente degradata è la vela campanaria, sia per la maggiore esposizione della struttura agli agenti atmosferici che per il peso e le vibrazioni delle campane, della castellatura e del diffusore.

- **Interventi sulle lesioni**
 - Ciclo di ripristino dell'intera struttura in calcestruzzo armato, compreso il rinforzo strutturale in fibra d'acciaio della vela campanaria
- **Superfici e finiture esterne**
 - Fascia tra i pilastri anteriore e posteriore: Tipo D
 - Pilastri: Tipo B
- **Manto di copertura**
 - Intervento T4 sul tettuccio di copertura
- **Interventi specifici**

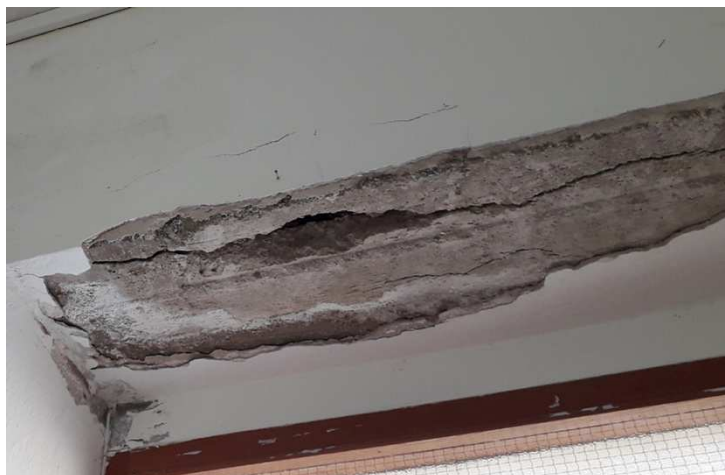
Le lesioni riscontrate non appaiono rilevanti dal punto di vista strutturale. La più significativa è quella dell'architrave del portone di ingresso: questa è causata dal distacco del calcestruzzo per effetto dell'ossidazione del ferro di armatura.

- Architrave vano 9: Ciclo di ripristino del calcestruzzo armato
- Lesioni controsoffitto primo piano: saggi in corso d'opera
- Lesioni vano 15 confinanti con fabbricato oratorio: verifica del giunto (vedi par.3.2.4)

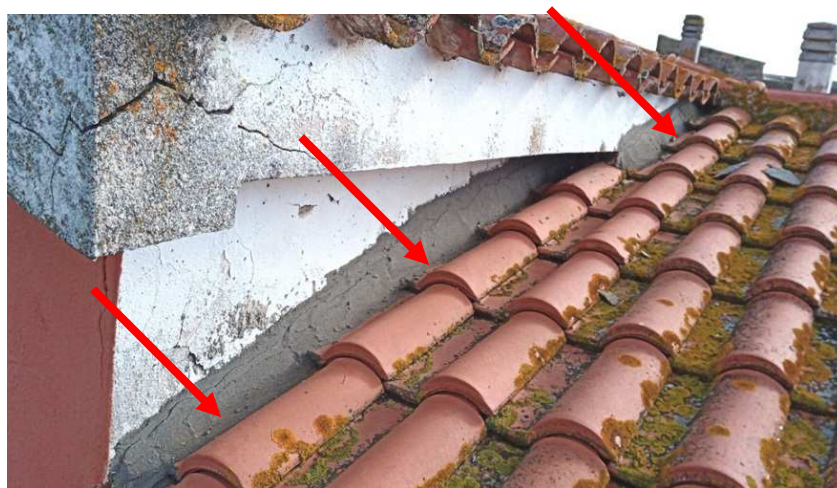
Al primo piano, nel vano 15, si riscontra una lesione lungo la congiungente tra il corpo di fabbrica della Casa parrocchiale e quello dell'Oratorio, sopraelevato di recente. Tale lesione è determinata dalla non corretta esecuzione del giunto tecnico.

E' prevista la verifica del giunto. Il saggio verrà effettuato per una superficie di 1mq secondo le seguenti fasi:

- Smontaggio del manto di copertura (tegole, impermeabilizzazione e coibentazione) fino al solaio esistente
- Taglio 40x30mm del solaio di copertura
- Realizzazione del giunto come da disegno
- Posa della barriera al vapore collegata a quella esistente
- Posa della coibentazione in continuità con quella esistente
- Posa della guaina impermeabile collegata a quella esistente e risvoltata fino al solaio della casa parrocchiale
- Rimontaggio delle tegole
- ***Superfici e finiture esterne***
Pur ravvisandone la necessità, non è prevista in questa fase la nuova tinteggiatura dei prospetti esterni.
- ***Manto di copertura***
Non si prevede la verifica del manto di copertura

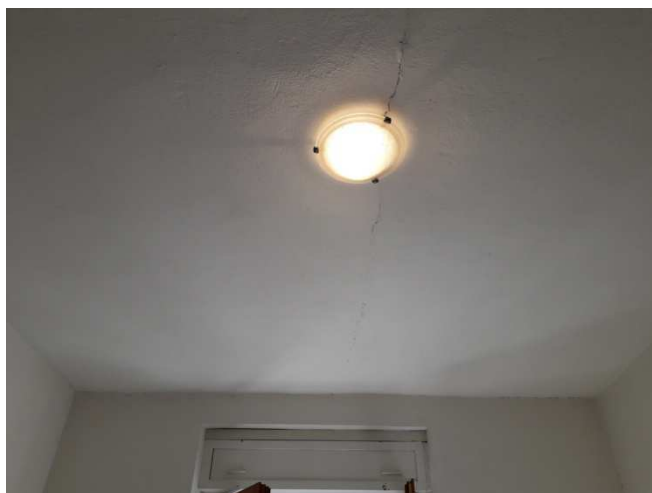
Le altre lesioni al primo piano riguardano il controsoffitto e sono dovute, molto probabilmente, a dilatazioni differenziali dello stesso, che sembra realizzato con una struttura molto leggera, sarà utile in corso d'opera effettuare dei saggi di verifica.

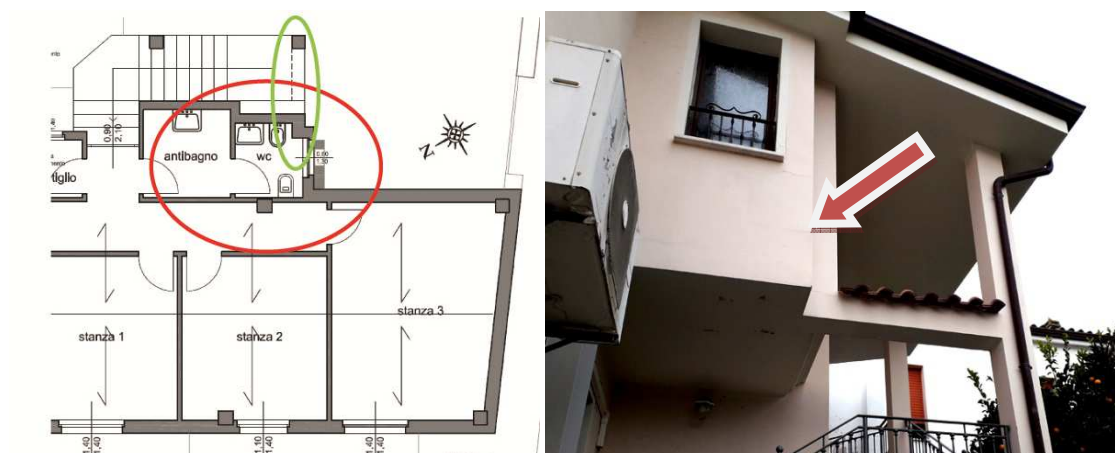
Si sono riscontrate lesioni significative nelle murature perimetrali e nei tramezzi del corpo in aggetto al primo piano (bagno, vano 30). La causa di queste lesioni è da ricondursi in parte all'inflessione della trave che si collega al pilastro della scala esterna e in parte all'inflessione del solaio.

Monitoraggio con fessurimetro della lesione esterna più significativa

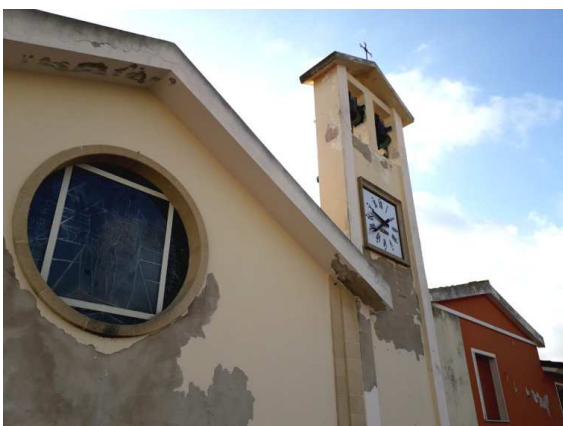
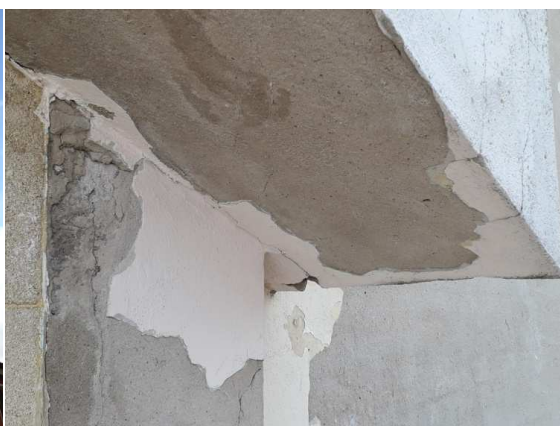
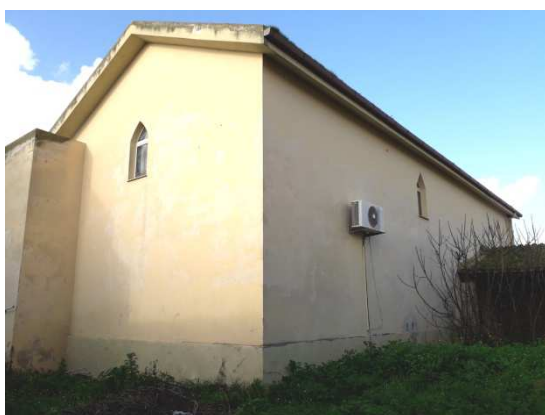
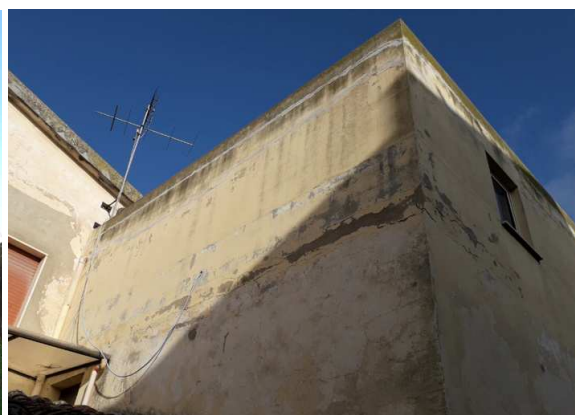
La facciata è caratterizzata da ampie porzioni di intonaco disgregazione, in particolare sotto il rosone e sotto l'orologio del campanile, a causa delle infiltrazioni d'acqua proprio dai suddetti elementi decorativi.

I prospetti esterni della sacrestia sono interessati da fenomeni diffusi di distacco. Internamente si riscontrano fenomeni di efflorescenza e muffa.

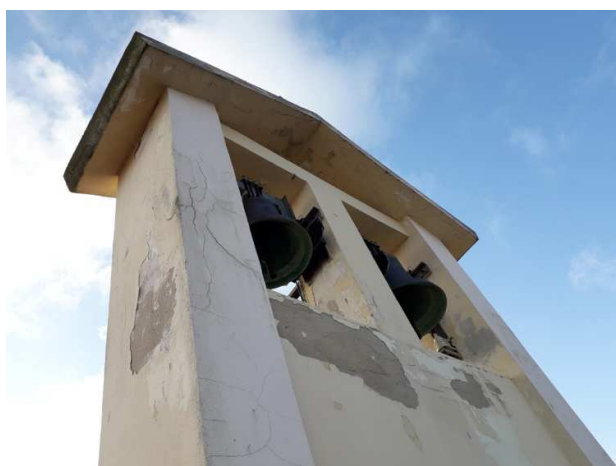
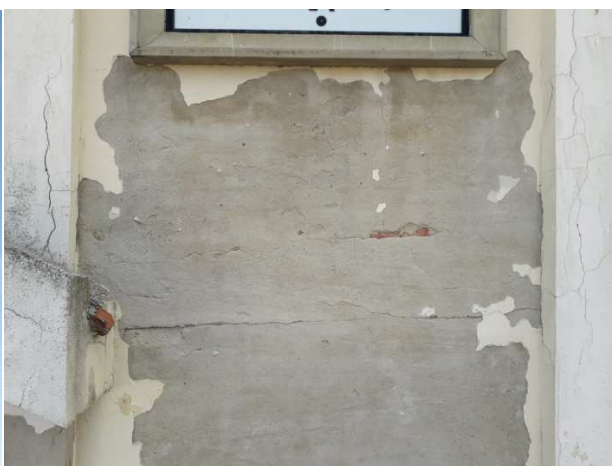
Il campanile ha ampie porzioni di intonaco in distacco soprattutto lungo il telaio portante, per effetto del distacco del calcestruzzo sottostante.

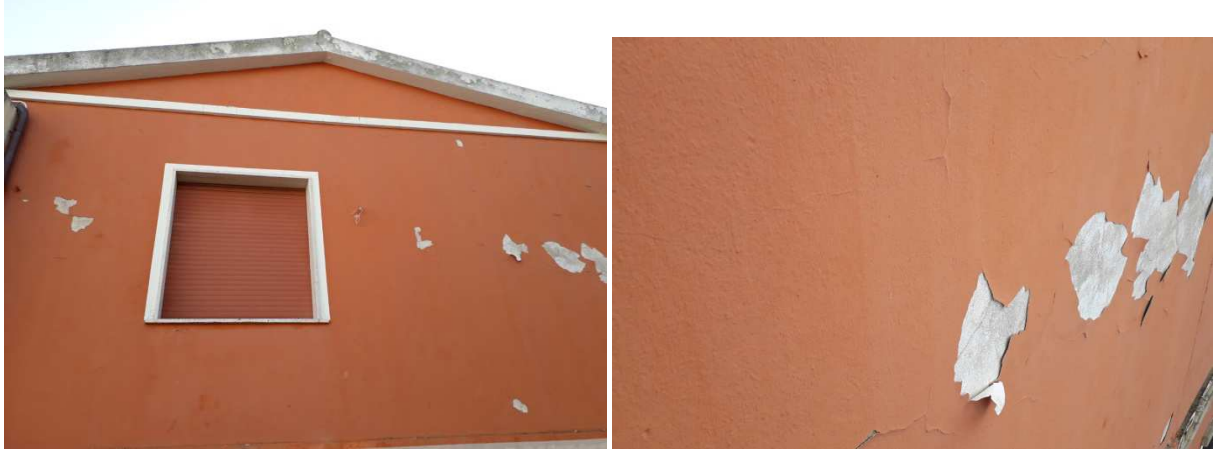
Non si rilevano particolari problematiche se non alcune parti in distacco della patina di finitura in facciata.

Internamente sono presenti macchie di umidità in corrispondenza della colonna degli scarichi dei bagni e della centralina del riscaldamento.

Non è possibile verificare lo stato degli intonaci dietro i rivestimenti in legno, si ravvisa pertanto la necessità di rimuoverli, operazione che faciliterebbe inoltre la corretta traspirazione delle murature.

- Facciata: Tipo B

- Rimozione del perlinato nei vani 9-11-13

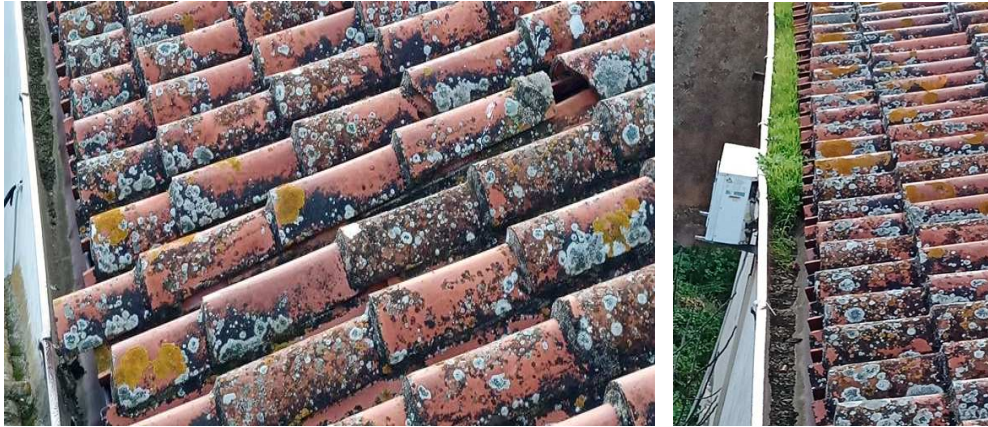
Si rileva la presenza di coppi fratturati e in scivolamento. Le grondaie sono ostruite da detriti, vegetazione e animali morti.

- T1)** Verifica e riparazione del manto di copertura con il reimpiego dei manufatti di recupero e la sostituzione dei manufatti mancanti con altri identici a quelli esistenti per forma, materiale e colore.
E' compresa la pulizia dei manufatti di recupero, l'esecuzione anche in malta , dei raccordi; la posa in opera dei pezzi speciali occorrenti.
Con sostituzione del 20% dei pezzi.

- T2)** Pulizia dei canali di gronda mediante la rimozione dei detriti di varia natura: foglie, ramaglie, di organismi vegetali e quant'altro ostruisce il libero scolo delle acque pluviali, curando di non alterare né danneggiare il canale

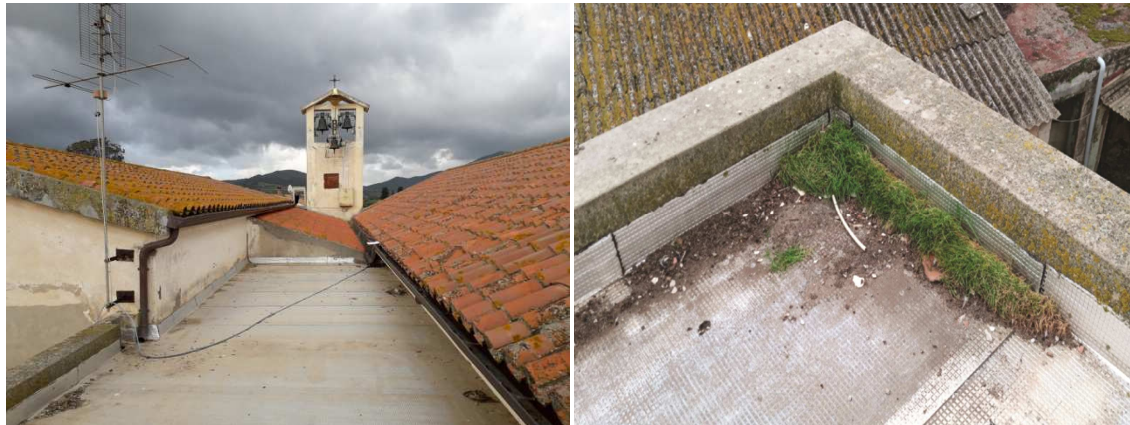
Per quanto riguarda la sacrestia, il tetto piano è provvisto di muretto d'attico ma privo di protezione.
In corso d'opera è auspicabile la verifica della pendenza, fondamentale per il corretto defludio delle acque.

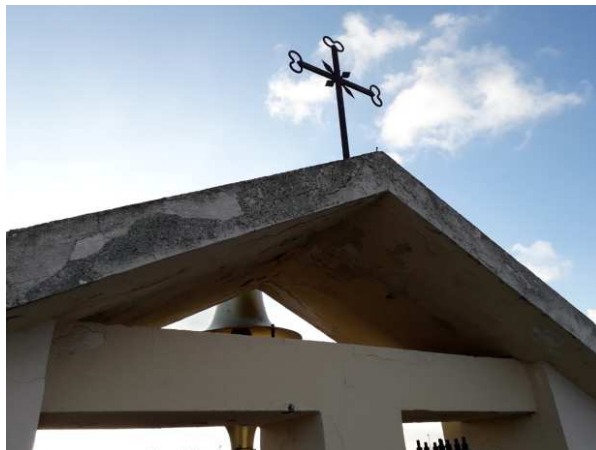
Il tetto non è dotato di coppi di copertura, cosa che ha determinato un'accelerazione dei processi di degrado del cemento armato

- T4)** Posa in opera di copertura con coppi in laterizio, posti in opera con malta bastarda (tetto campanile)

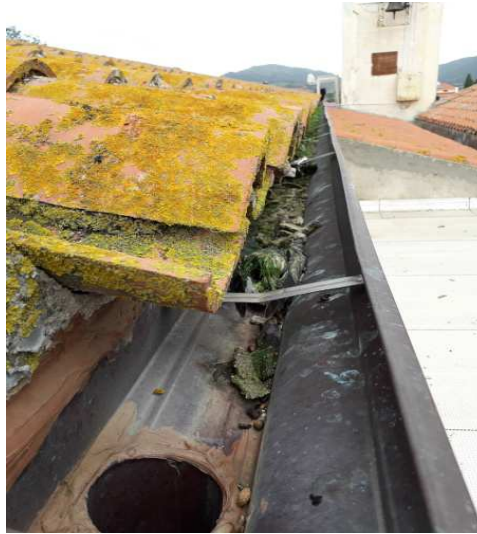
Si rileva la presenza di alcuni coppi fratturati e grondaie ostruite da detriti, vegetazione e uccelli morti.

- Intervento T1 e T2 sulla falda nord, T2 sulla falda sud.

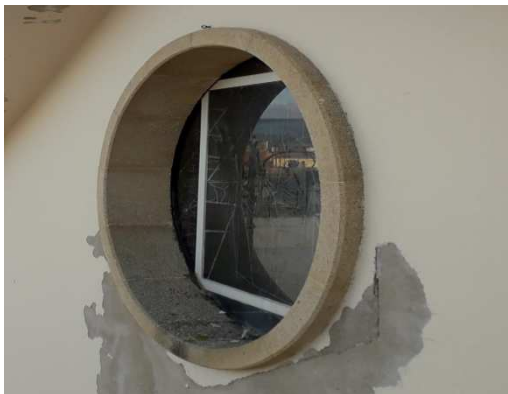
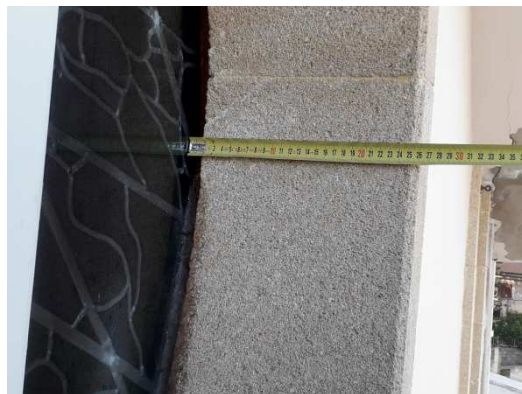
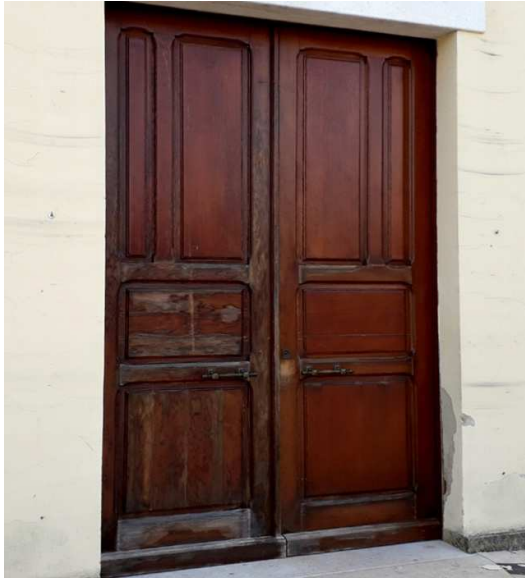
Come evidenziato nelle foto e nelle tavole allegate la vetrata policroma del rosone, posizionata a distanza di circa 1,5cm dalla parete, rappresenta l'elemento da cui si infiltra l'acqua nella muratura, è molto probabile che l'acqua abbia anche danneggiato, ossidandolo, il telaio stesso della vetrata. Solo in corso d'opera sarà possibile verificare la reale entità di eventuali danni.

- Realizzazione del nuovo infisso composto da telaio in profilati estrusi di alluminio anodizzato colorato e cristallo trasparente stratificato antisfondamento sp.8-9mm. Colore alluminio a scelta della D.L.
- Montaggio a stretta con zanche in acciaio zincato e/o viti inox e registrazione del nuovo infisso
- Sigillatura stagna

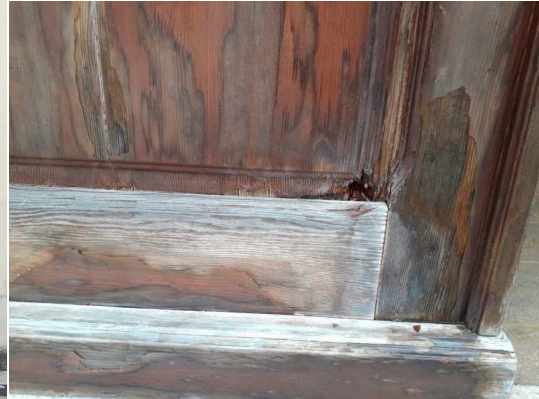
Dettaglio del portale

Il portale in legno presenta danni da agenti biotici (insetti, funghi etc...) e abiotici (azione degli agenti atmosferici).

- Smontaggio della ferramenta
- Sverniciatura delle superfici
- Consolidamento delle parti ammalorate e reintegrazione delle lacune con legno della stessa specie
- Stuccatura e carteggiatura
- Trattamento antitarlo
- Trattamento a colore e protettivo

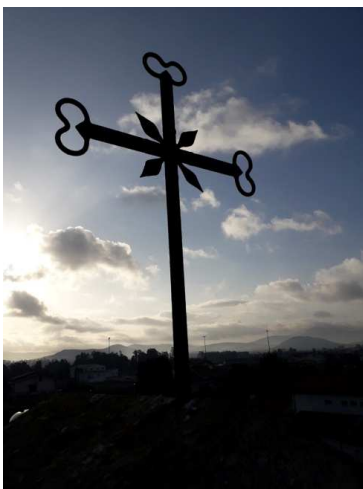
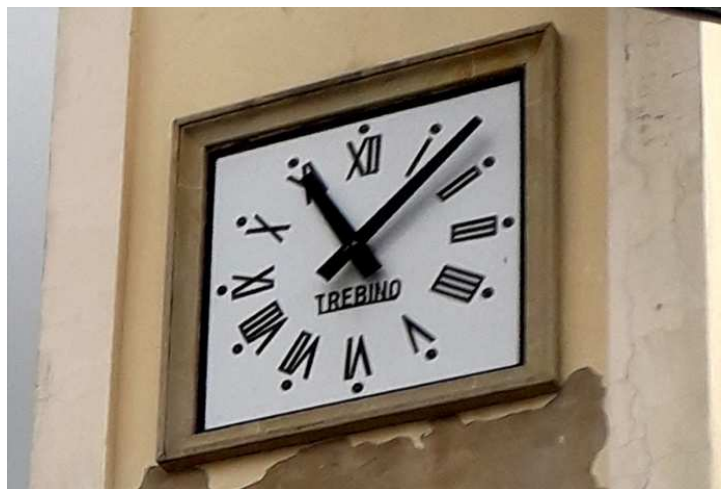
L'orologio del campanile presenta ossidazione del telaio in più punti. La cornice in pietra inoltre, è l'elemento da cui l'acqua si infiltra nella muratura, determinando il distacco della porzione di intonaco sottostante.

La croce in ferro che sormonta il campanile presenta ossidazione diffusa

- a. Smontaggio della croce in ferro
- b. Pulitura e spazzolatura con rimozione di eventuali vernici e ruggine
- c. Trattamento conservativo mediante applicazione di antiruggine e verniciatura finale, colore a scelta della DL
- d. Rimontaggio mediante staffa/perni e sigillatura finale

- a. Smontaggio e pulitura della cornice in pietra
- b. Smontaggio dell'orologio
- c. Pulitura e spazzolatura dell'orologio con rimozione delle eventuali vernici
- d. Trattamento conservativo degli elementi metallici dell' orologio ossidati o con degrado attivo tipo ruggine;
- e. Trattamento finale con olio antiruggine isolante antiossidante.
- g. Rimontaggio della cornice in pietra
- h. Rimontaggio dell'orologio
- i. Sigillatura stagna degli elementi

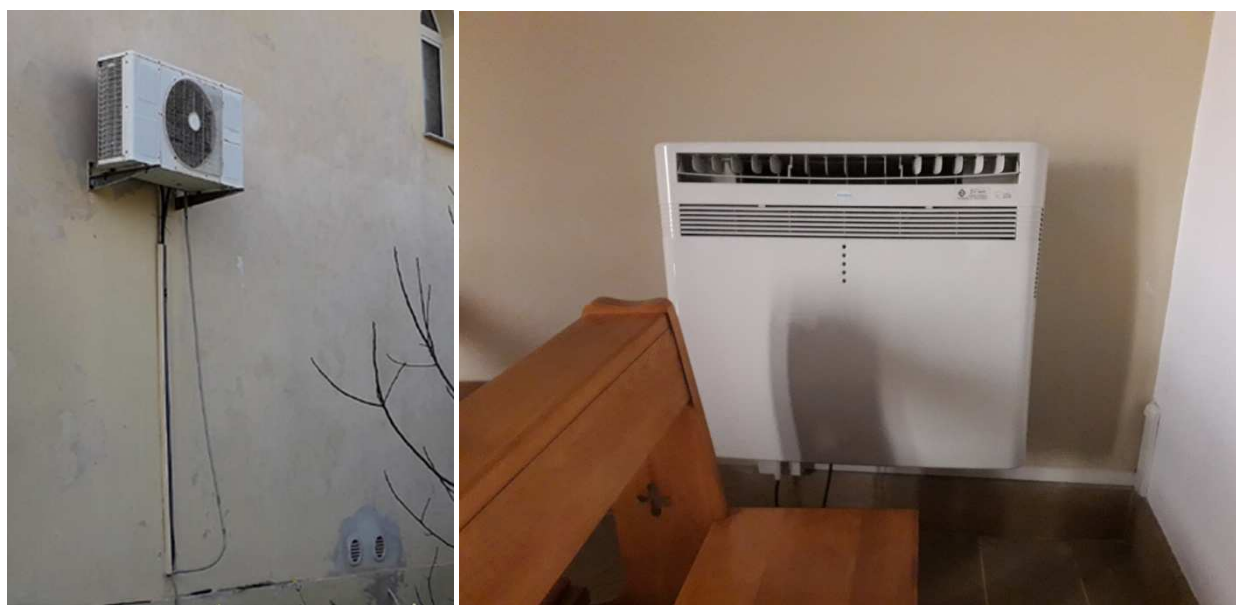
Non si rilevano particolari criticità relativamente agli impianti, se non l'insufficiente dimensionamento dell'impianto di climatizzazione in relazione all'ambiente.

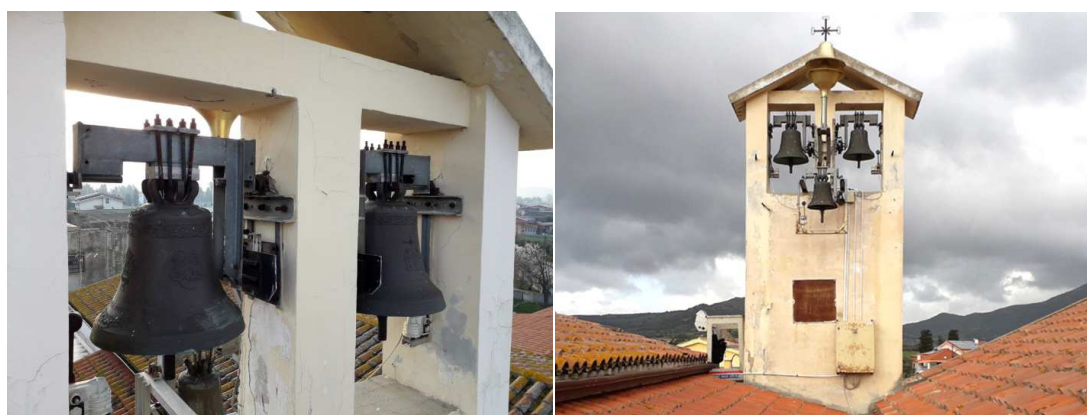
Non si rilevano particolari criticità relativamente all'impianto delle campane, si ravvisa tuttavia la necessità, in sede di rimontaggio e cablaggio, di prestare la massima attenzione affinché l'impianto non trasmetta vibrazioni alla struttura del campanile.

- a. Smontaggio delle 3 campane , della castellatura di sostegno,del diffusore e del motore elettrico
- b. Trasporto delle campane su sito indicato dalla Stazione Appaltante
- c. Rimontaggio con la massima cura e attenzione di tutti gli elementi compreso il nuovo cablaggio del sistema di elettrificazione

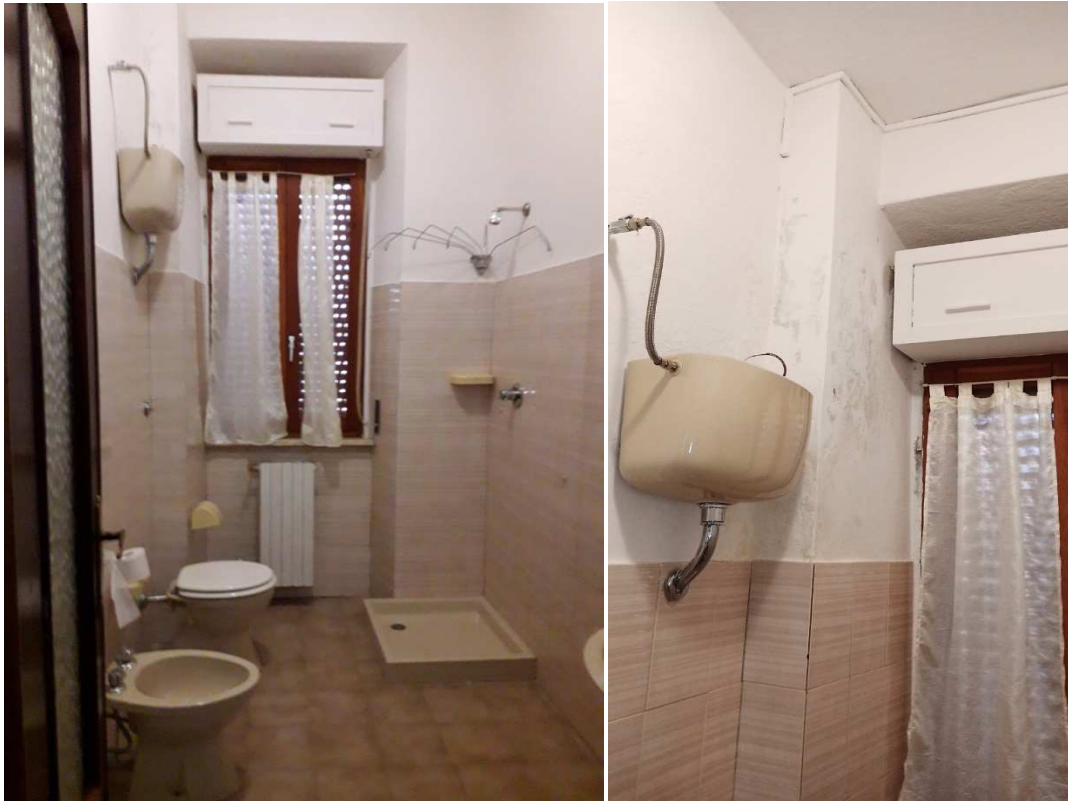
- Macchie di umidità nella colonna montante delle acque nere nei vani 12 e 13 al piano terra, probabilmente derivanti da perdite nel raccordo degli scarichi del bagno al primo piano (vano 18)

- Smontaggio del vaso
- Demolizione del pavimento e del massetto per 1mq circa di superficie
- Sostituzione della braga esistente con una nuova

- Ricostruzione del massetto e della pavimentazione
- Rimontaggio del vaso

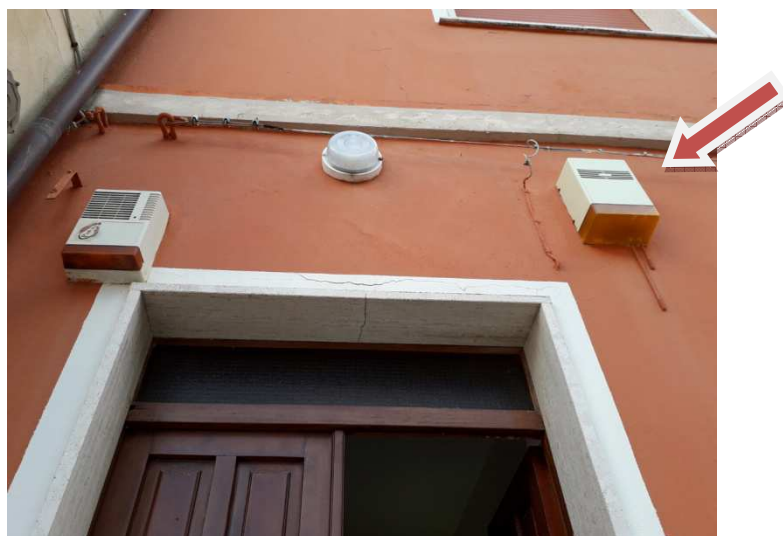
- Infiltrazioni d'acqua dalle cassette dell'impianto di allarme poste in facciata. Tali infiltrazioni sono state molto probabilmente la principale causa del degrado dell'architrave in cemento armato della porta di ingresso

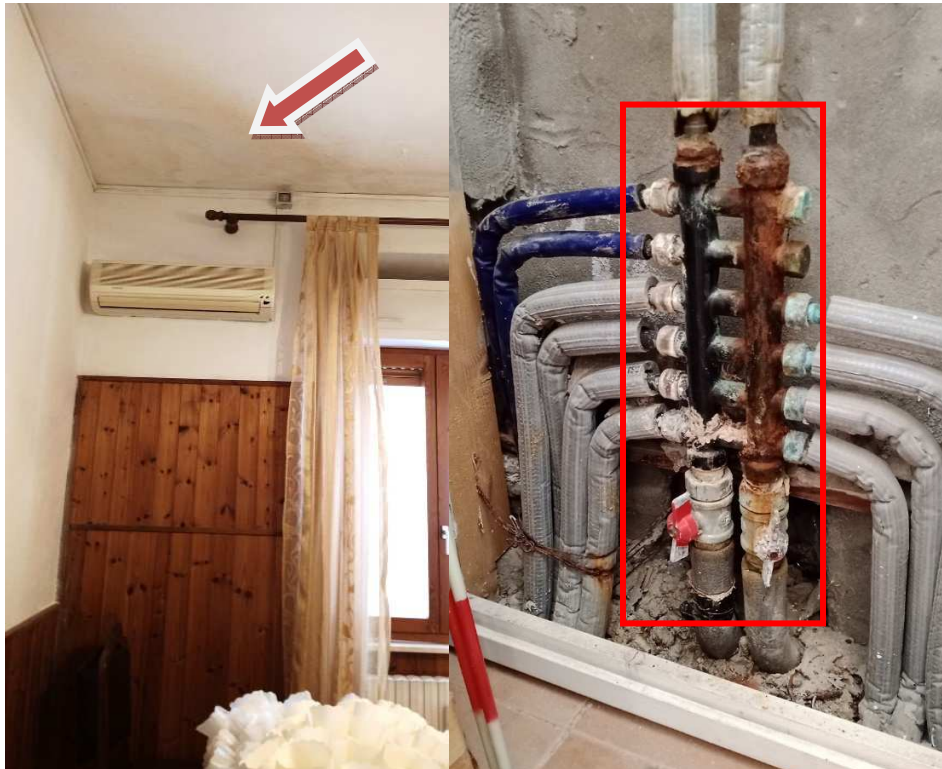
- Macchia di umidità nel soffitto del vano 11 in corrispondenza della centralina dell'impianto di riscaldamento posta al primo piano
